*Husvagnscamping, Hemavan 1:34
Geotekniskt utlåtande*

2010-10-04

*Fjällkedjan Hemavan 1:34
Uppdragsnummer: 226181*

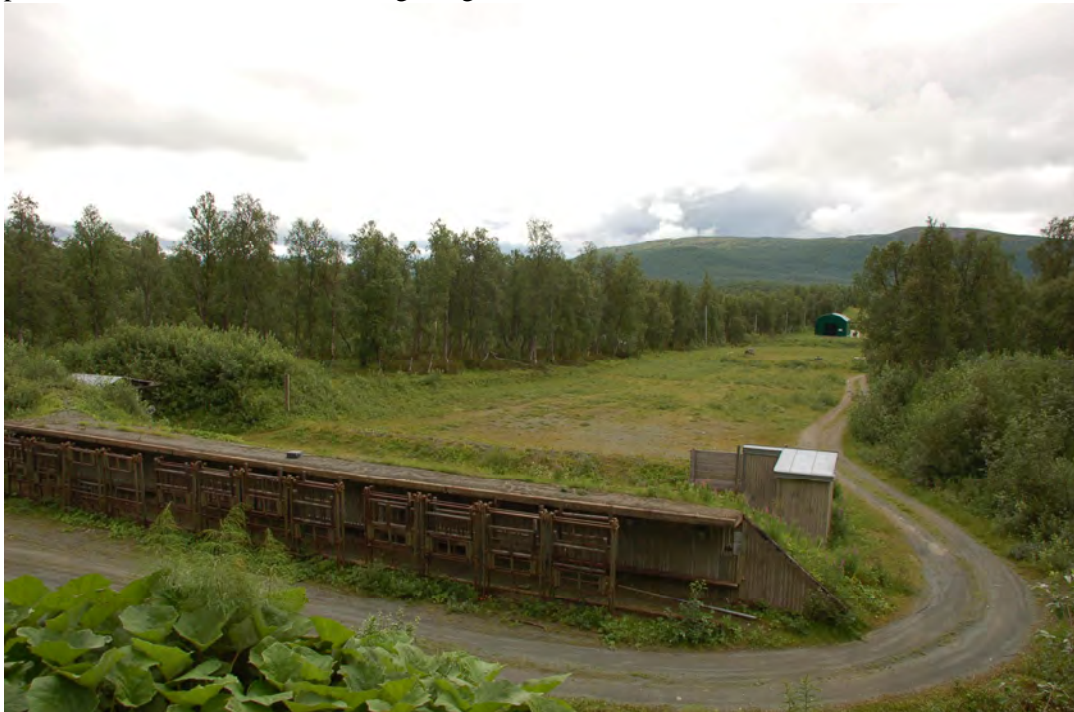
Markförhållandena inom området domineras av en öppen och relativt plan yta som tidigare använts som skjutbana. Området kring Mortsbäckens lopp domineras av fjällbjörkskog. Jorden inom området består av 0,1-0,2m mulljord ovan morän. Moränen på området bedöms vara en sandig siltig morän.

Bild 3.1. Skjutbanan med björkskogsridån mot Mortsbäcken till vänster.

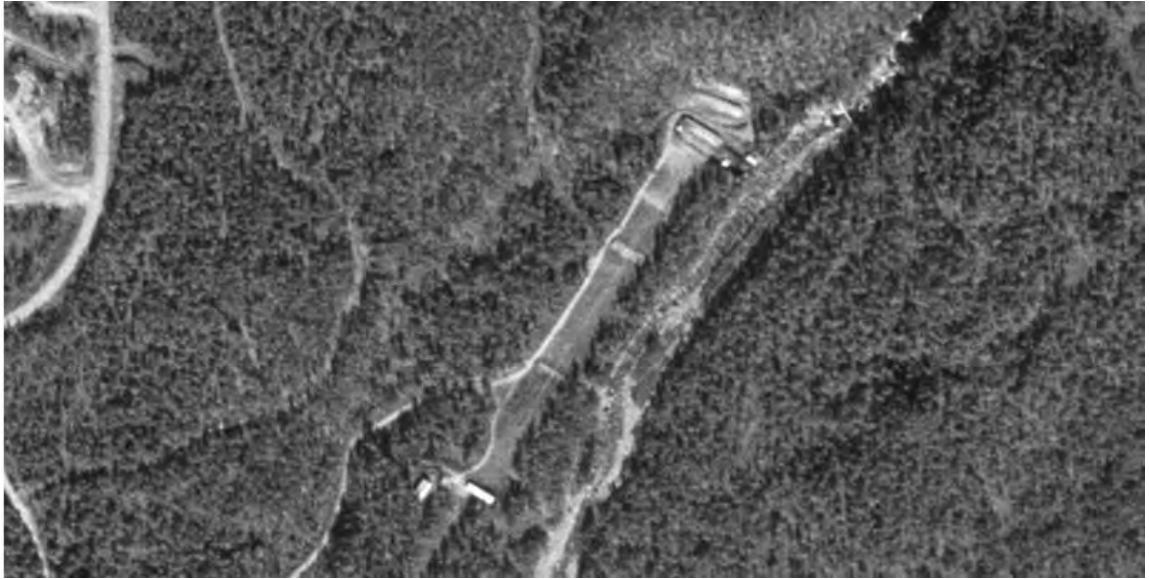
Området är relativt plant. I övre delen av området finns en brant slänt där höjdskillnaden mot omgivande mark är ca 20m. Gränsen mot Mortsbäcken är en markant, brant slänt med en höjdskillnad mot bäcken vid besiktningstillfället (2010-07-30) om ca 2,0-4,0m.

Bild 3.2 Flygfoto över aktuellt område

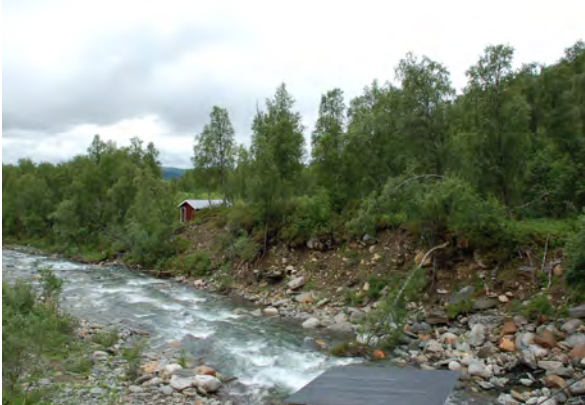
I Mortsbäckens lopp pågår erosionprocesser i bäckloppets branta slänter. Erosion pågår framförallt under perioder med höga vattenstånd och höga vattenhastigheter. Erosion pågår i huvudsak vid övre delen av området där bäcken kommer in från ett högre parti och samtidigt gör en mindre krök, se bild 3.3.

Bild 3.3. Erosion i slänter vid övre delen

Med tanke på risken för erosion och ras längs Mortsbäcken rekommenderas att så stor del som möjligt av "björkskogsridån" mot densamma sparas. Detta ger en naturlig barriär mot bäcken och björkarna närmast bäcken fungerar som erosions- och rasindikatorer när de börjar luta eller falla ner i bäcken. Strandlinjen bör inspekteras varje år efter snösmältningsperioden. En sådan kontroll ska fokusera på förändringar i strandlinjen med tanke på erosion och ras, kontrollen bör dokumenteras i ett fortlöpande kontrollprogram och kompletteras med dokumentation med digitalkamera eller dylikt. Vid stora förändringar i bäckslänterna ska campingen tillfälligt stängas och sakkunnig ska tillfrågas innan verksamheten fortsätter.

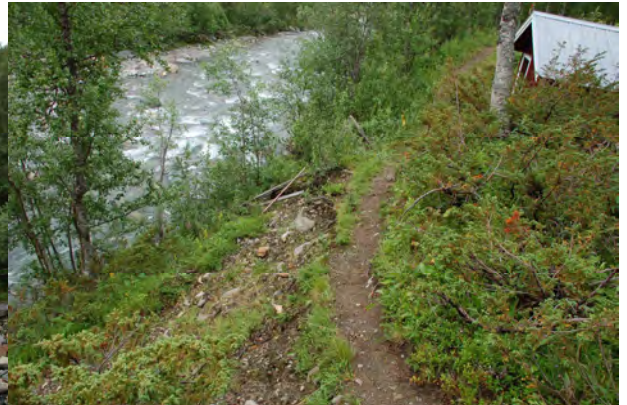
Bild 3.4. Erosion vid övre delen, längs trollstigen

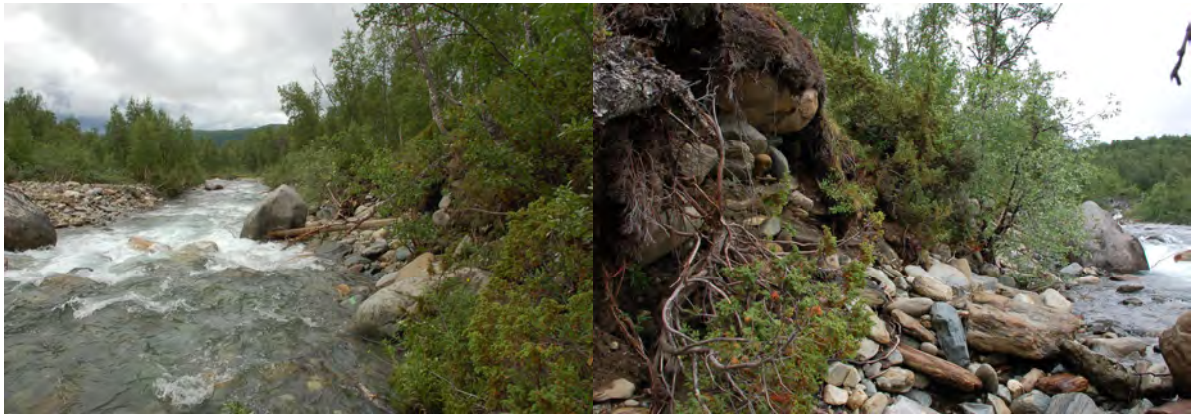
Loppet nyper ihop igen ungefär 1/3 ned efter tänkt camping område från övre delen av området sett. Här förekommer återigen synlig erosion med påföljande ras i den ytterst branta slänten.

Bild 3.5. Avsmalning av bäckloppet

Bild 3.6. Erosion på grund av avsmalningen

Erosionen i detta läge verkar dock endast fortskrida vid ytterst höga vattenstånd med höga vattenhastigheter.

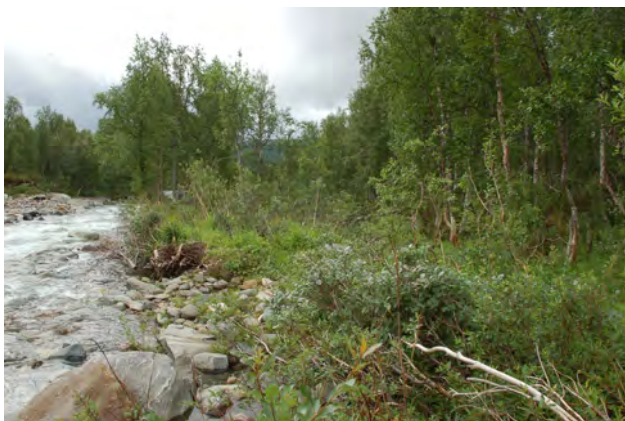
Neder om detta breddar loppet återigen ut och slänterna på västra sidan sjunker något i höjd och de synliga erosionsskadorna försvinner något. Vissa spår efter översvämning av de bevuxna delarna av de släntnära områdena i höjd med och nedströms hallbyggnaden har kunnat hittas. Dessa sträcker sig 5-15m från huvuddelarna av bäckloppet.

Bild 3.7. Översvämningsspår vid bäckloppet i nedre delen av aktuellt område

Risken för översvämningar bedöms som störst i de nedre delarna av området där slänten mot bäcken flackar ut. En eventuell översvämning bedöms kunna påverka ett område om upp till 50m från strandlinjen. En noggrannare hydrologisk utredning bör utföras för att noggrannare kunna fastställa en potentiell översvänningsutbredning inom detta område.

Vad gäller översvänningsrisken bör försiktighetsprincipen vidtas vid anläggande av campingplatser på den nedre tredjedelen av campingen (enl. bilaga 1). Inga campingplatser bör anläggas närmare än 50m från Mortsbäcken, så länge ingen närmare hydrologisk utredning utförts. Det är rekommenderat att en sådan utförs för att närmare bestämma de hydrologiska förhållandena på platsen.

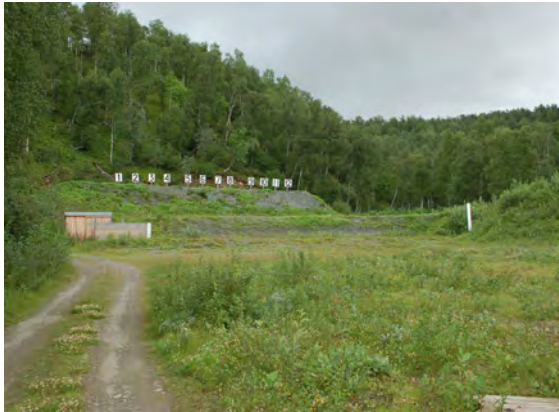
Slänten mot ovanliggande mark i övre delen av området är relativt brant och har en direkt höjdskillnad mot blivande campingområde om ca 38m. I nedre delen av slänten, ca 5 höjdmeter upp från släntfot, trycker grundvatten ut från marken. Slänten består till största del av väl-dränerade sandiga och grusiga sediment ned till utströmningsområdet där jorden troligen består av en tätare sandig och siltig morän. Dessa bedömningar är gjorda utifrån studier av en öppen schakt mot släntens bakkant.

Bild 3.8. Ovanförliggande slänt

Skredrisken i slänten norr om planerad husvagnscamping bedöms som låg så länge den lämnas orörd. Risken påverkas till stora delar av släntens geometri och relativt branta släntlutning, samt att det inom slänten finns ett utströmningsområde för grundvatten.

Slänten norr om campingen står relativt stabilt. Slänten bör till största del lämnas orörd med växtligheten kvar i så stor utsträckning det är möjligt.

Om vegetation och markvegetation avlägsnas bör det säkerställas att inget eller så lite ytvatten som möjligt rinner över och/eller nedför slänten för att minska eller eliminera risken för erosion.

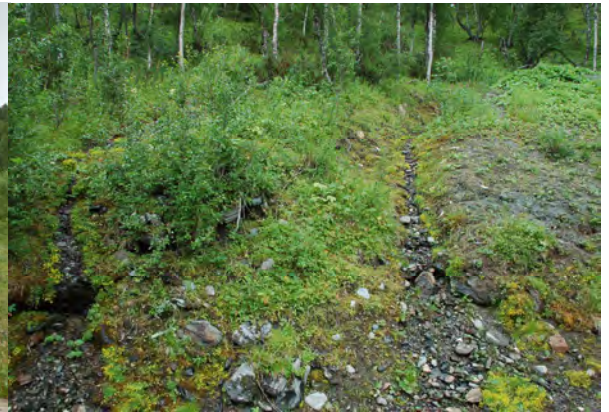
Bild 3.9. Utströmmande grundvatten

Om byggnationer utförs kring släntfot måste dessa utföras med dränerande material för att säkerställa att slänten kan fortsätta att dränera ut.
