Utredning för detaljplan, del av Björkfors 1:598 m fl (Solbacken), Hemavan

ÖVERSIKTLIGA GEOTEKNISKA FÖRUTSÄTTNINGAR FÖR EXPLOATERING

Uppdrag: 245360, Geoteknisk utredning Solbacken, Hemavan

Titel på rapport: Översiktliga geotekniska förutsättningar för exploatering

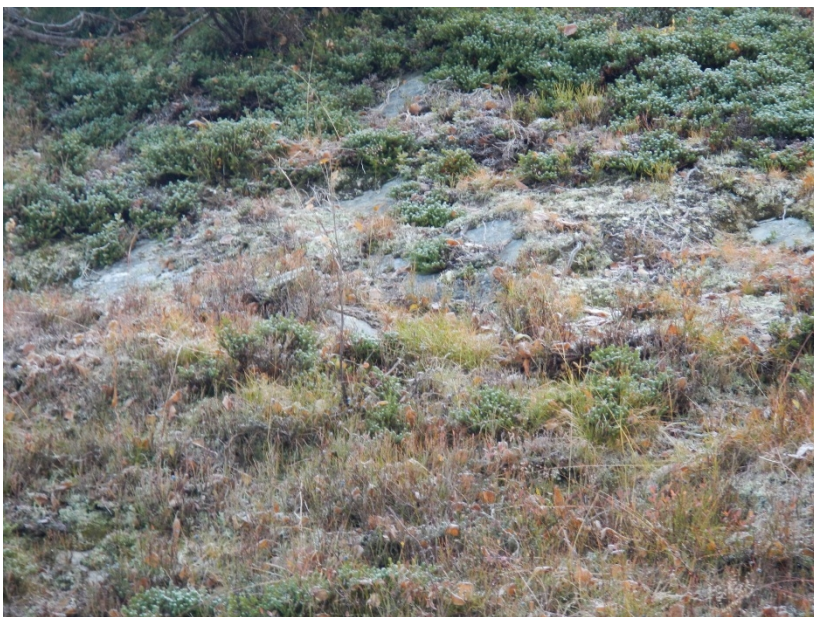
Figur 6 Berg i dagen.

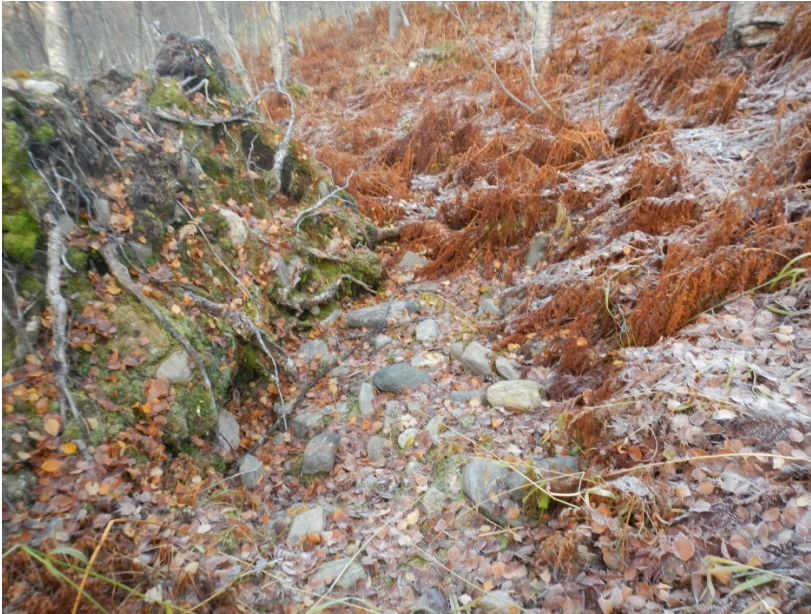
Figur 7 Ytligt i moränen finns rikligt med finblock.

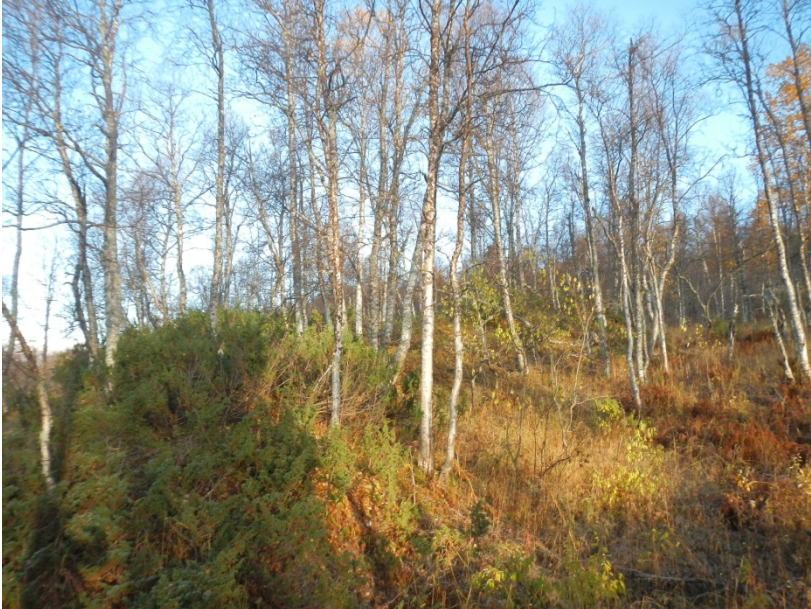
Figur 8 höjdkurvorna längsgående jordformation som troligtvis är en mindre eller delar av en issjöstrandlinje.

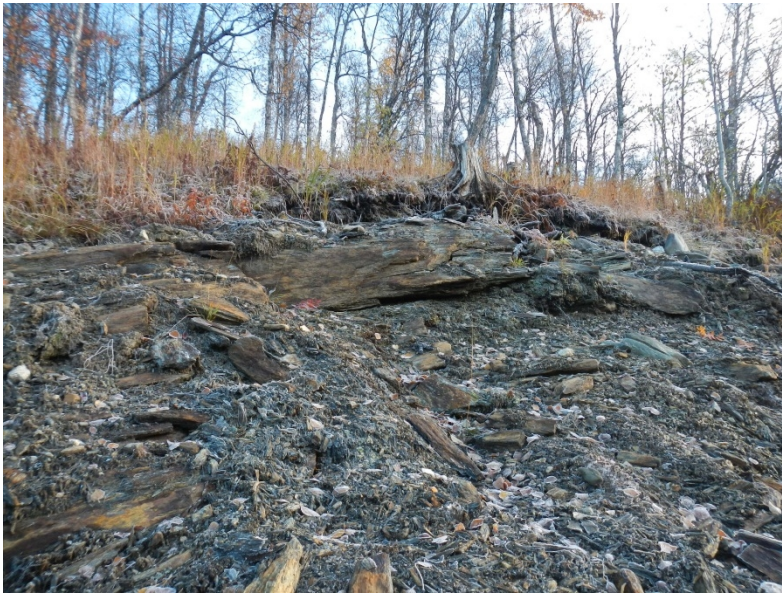
Figur 9 Berg finns synligt i det avskärande diket, öster om planområdet.

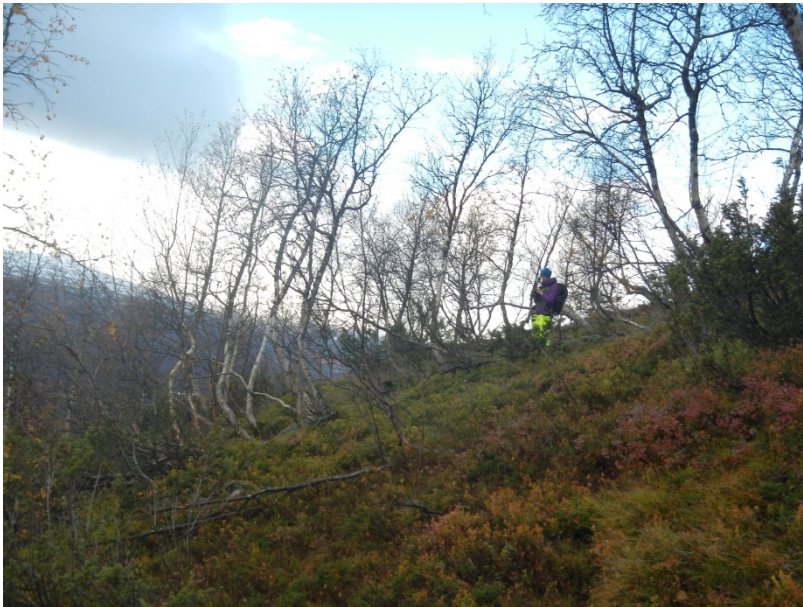
Figur 10 Lutningen i "övre branten" är maximalt 45 – 50°.

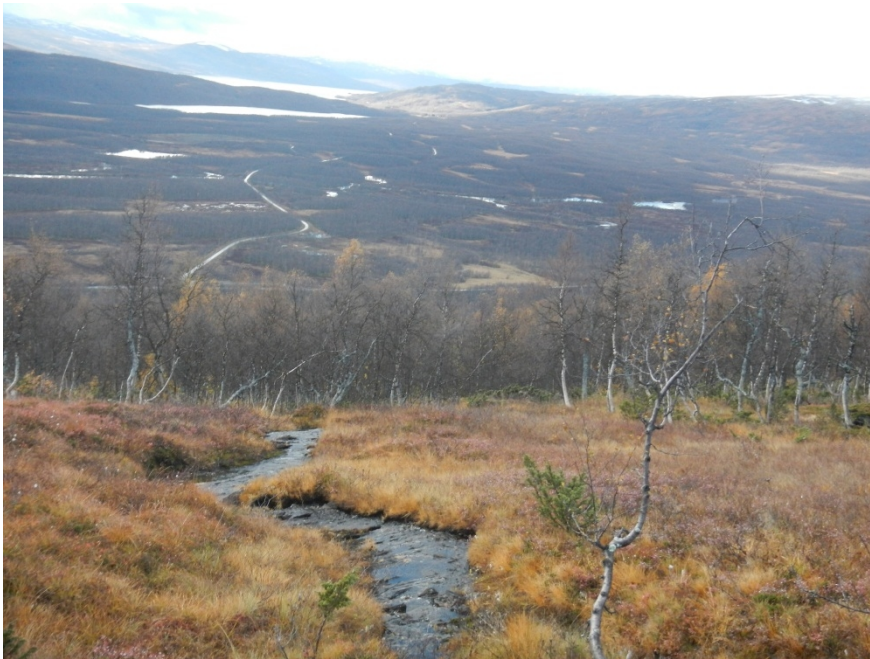
Figur 11 Bäckfåran genom myrmark på övre delen av området vid kalvfjällsgränsen

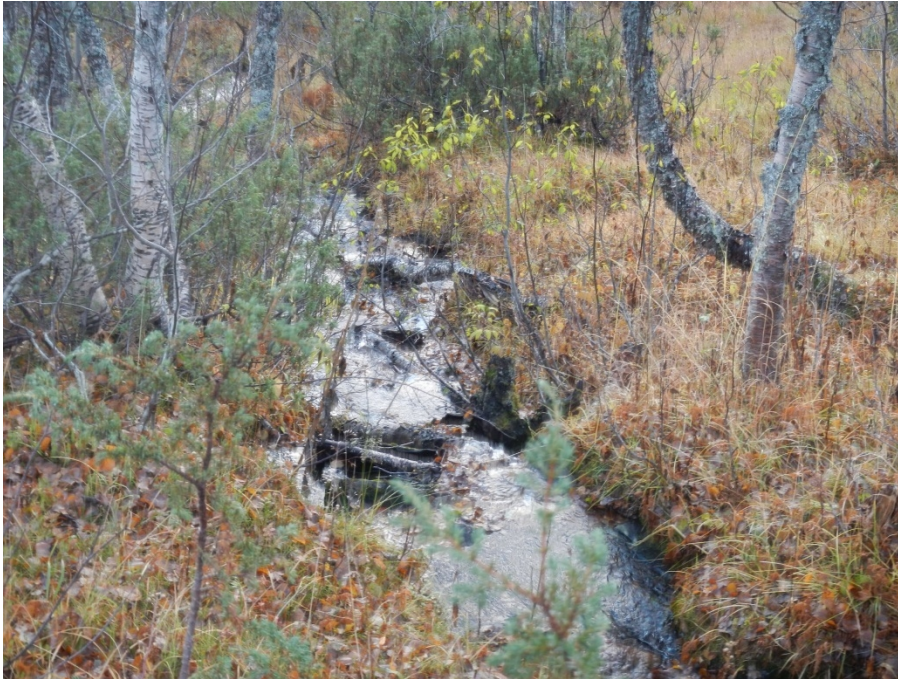
Figur 12 Bäckfåran över grundmyr i mellanområdet i slutningen ovanför planområdet.

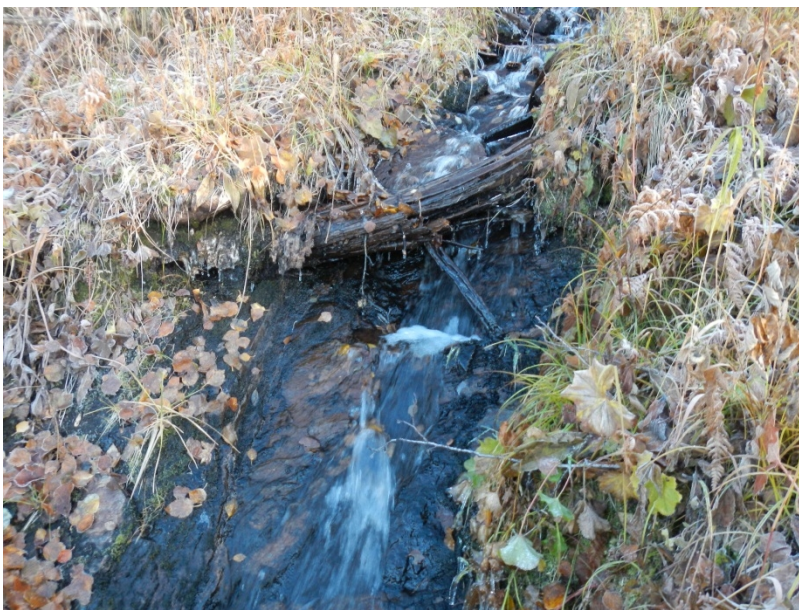
Figur 13 Bäckfåran i slutningen ned mot det avskärande diket. Bäckan har eroderat ned till berg.

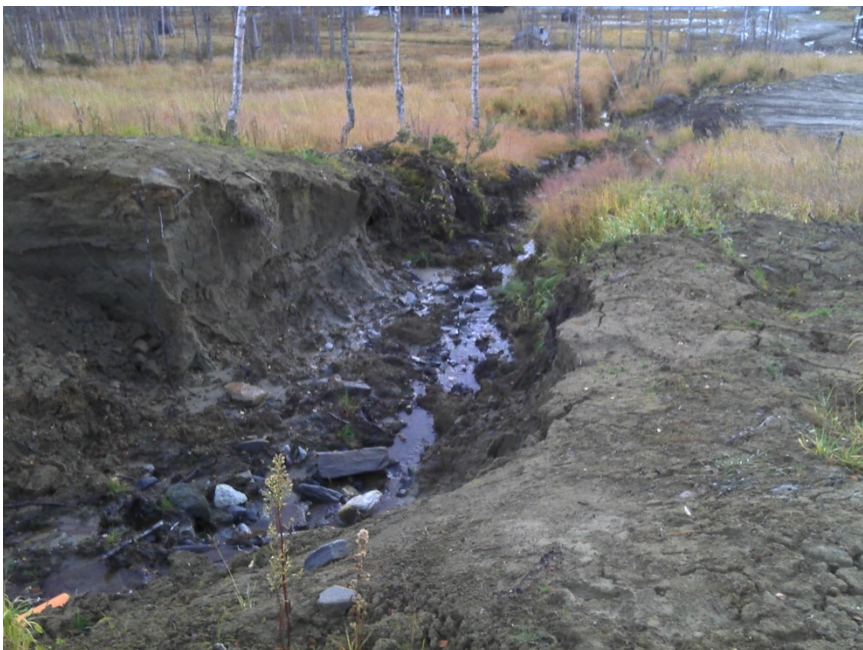
I södra delen är överdiket upptill ca 3 m djupt med en bakslänt i morän på mellan ca 1:1 till 1:1.5. Moränen i slänten är mycket blockig och stenig i ytan och ett naturligt erosionsskydd håller på att bildas. Delvis ligger mer finkornig morän kvar i strängar och som mest troligt efter ytterligare någon snösmältningsperiod kommer ha eroderats bort och transporteras bort via diket. Den södra delen av överdiket mynnar i ett mindre, äldre dike, vid barnbacksliftens toppstation. På de sista metrarna har en del erosion skett i anslutning till det gamla diket. Längre ner i det gamla diket har en kraftig erosion skett där diket har skurit sig ner 1 till 2 m under gamla dikets botten. Här består jorden av grusig sand på finsand där det övre grövre materialet ej har kunnat stå mot det kraftigt ökade flödet som överdiket har medfört. Kraftiga erosionsskador förekommer ytterligare längre ner och då även delvis i fyllnadsmassor av finsand och/eller siltig sand, se figur 14.

Figur 14 Erosionsskador i södra delen av planområdet.

Stor risk finns för fortsatt erosion i södra delen av området och därmed materialtransport av det finkorniga materialet i främst diket mot barnbackarna, om inga åtgärder utförs. I övriga diken där mer erosionsstabil jord finns bedöms risken för erosion mindre men viss erosion kommer dock troligen fortfarande ske i dikena. Samma risker finns när fortsatt exploatering utförs och nya ytor avtäcks från vegetation

Överdikets södra del har en bra funktion men den övre slänten bör fläckas ut till lutningen 1:2. Inget speciellt erosionskydd bedöms dock som nödvändigt tack vare den naturligt erosionsstabila jorden på den sträckan.

Diket mot barnbacken måste utföras med slänterosionskydd ner genom hela området. Dikesslänterna bör utföras i max släntlutning 1:2 och med erosionskydd i botten och slänterna.

I diken bör sedimentationsbassänger anläggas för att fånga upp erosionsmassorna från diken och övriga frilagda ytor. Trummor bör kontinuerligt kontrolleras och rensas vid behov.
