Översiktlig geoteknisk undersökning

PM till detaljplan Laxnäs 1:123

Tärnaby i Storuman kommun, Västerbottens län

2016-08-18

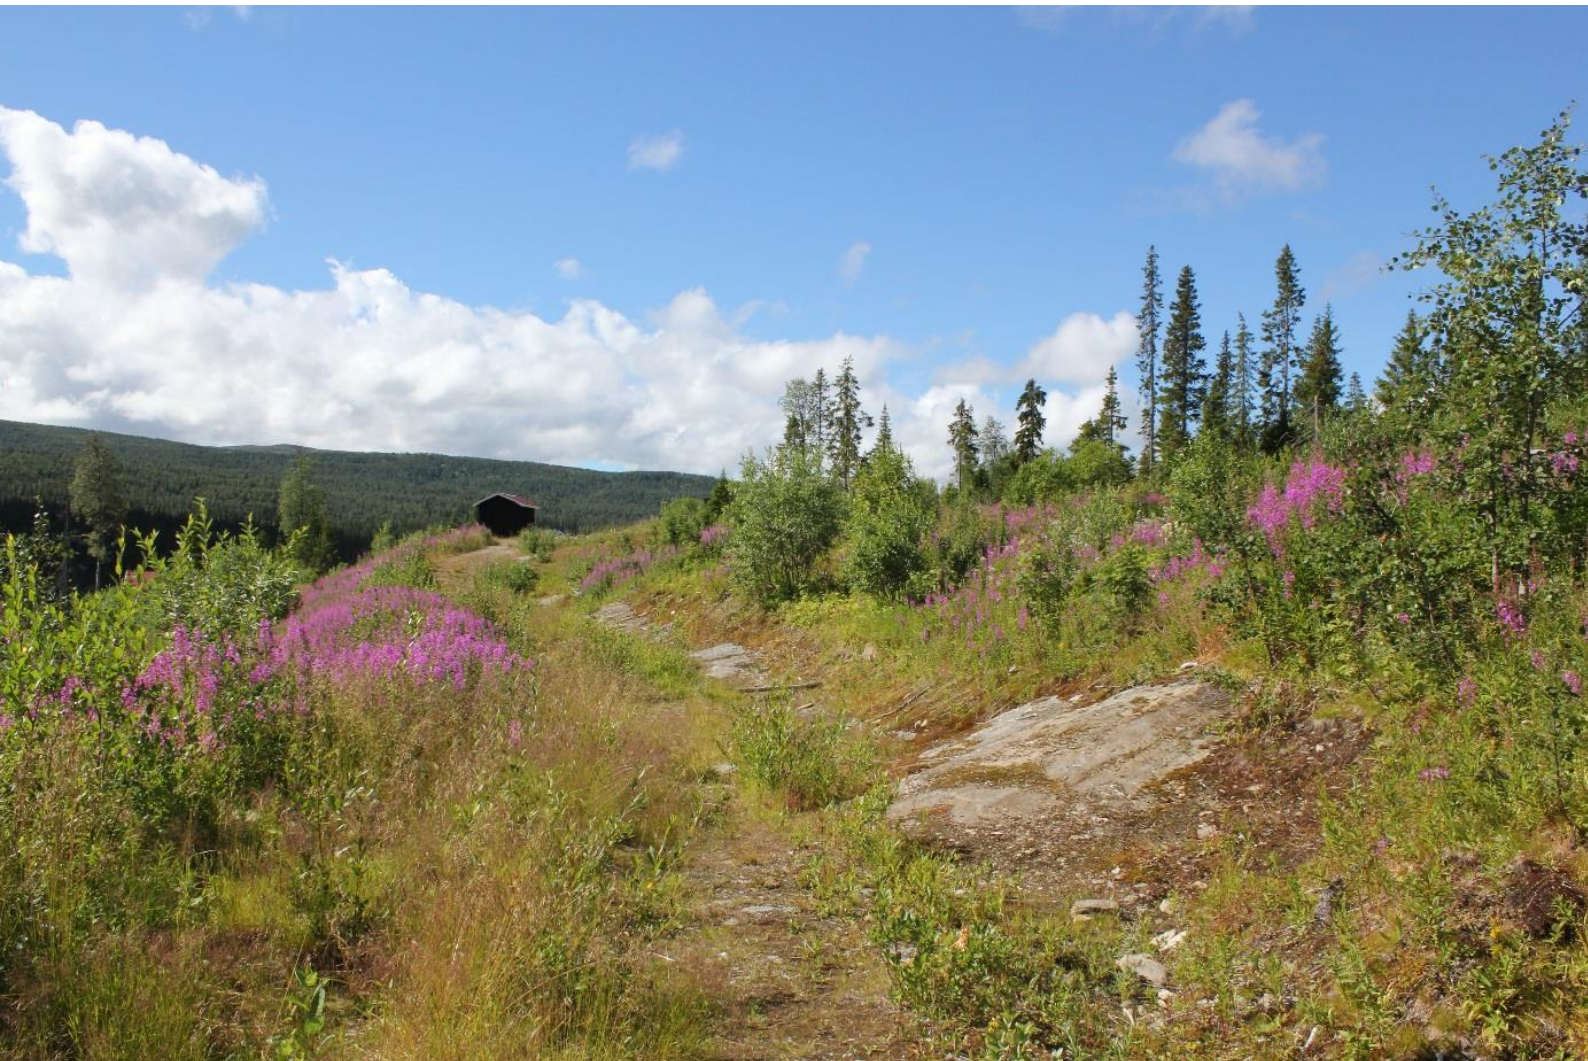
Omslagsbild: Foto över planområdet i sydvästlig riktning

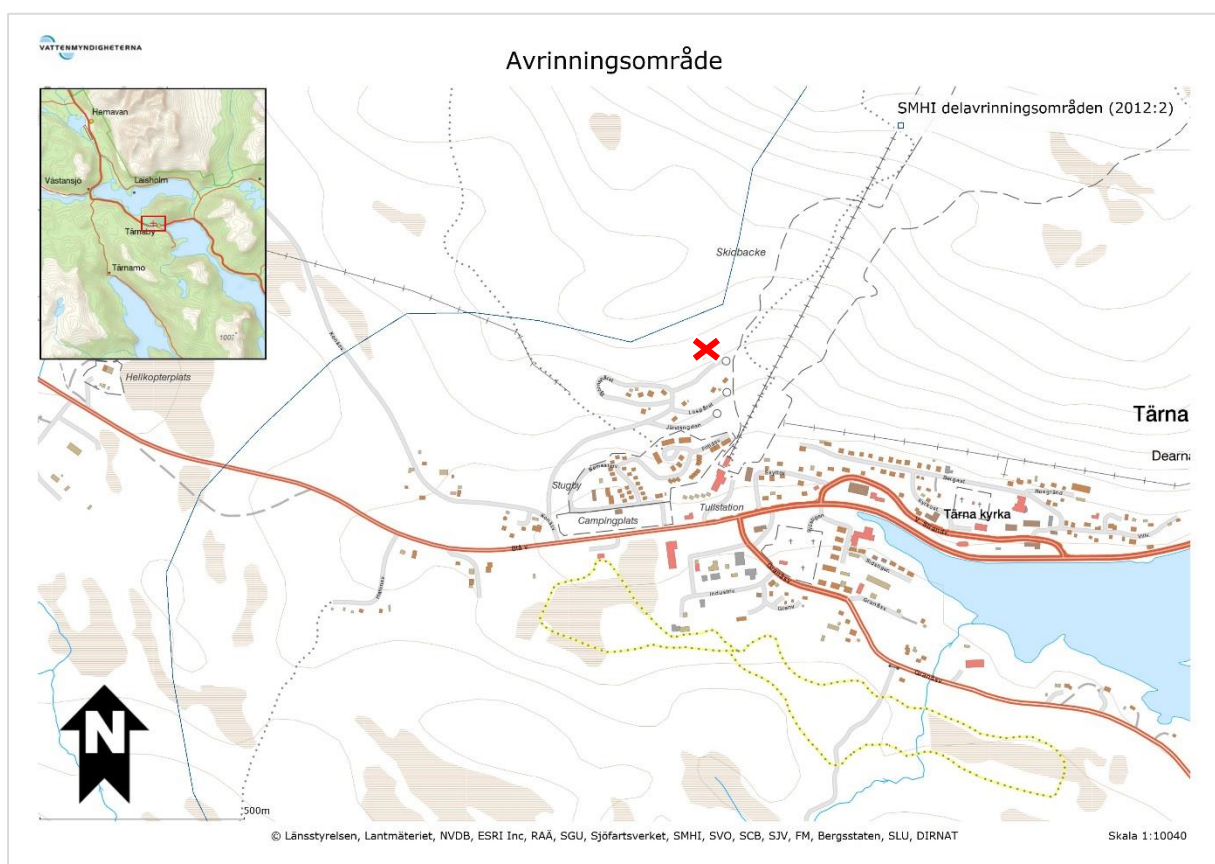
Det finns ingen bäck eller torvmark inom eller i direkt anslutning till området. Grundvatten ovan berggrund ligger ytligt och fuktighet i mark indikeras av närliggande örtrik granskog. Tillrinning sker från del av Laxfjället i nordväst, men utgörs av ett relativt litet tillrinningsområdet (figur 2). Det avskärande diket finns i anslutning till planområdet i nordväst var vid undersökningstillfället torrt och indikerade inte på att det skett höga flöden och/eller erosion i högre omfattning sedan det anlagts.

Figur 2 Avrinningsområde. Krysset markerar lokalisering av detaljplanen.
