Rapport – Fältbesök Kåtaviken

Geotekniska och marktekniska förutsättningar

DOKUMENTTITEL: Rapport Fältbesök		DOKUMENTNUMMER 430_00450		DATUM 2013-09-17	
BESTÄLLARE Kåtavikens Service Center AB		UPPDRAGSNUMMER 43000450		UPPDRAGSLEDARE Håkan Rosén	
REV.	DATUM	BESKRIVNING	UTFÖRD	GRANSKAD	GODKÄND
KONSTRUKTÖR		GRANSKAD		GODKÄND	
.....	 Fredrik Andersson	 Håkan Rosén	
SÖKVÄG P:\RE_LUL\13\430_00450_Kåtavikens service center-geo

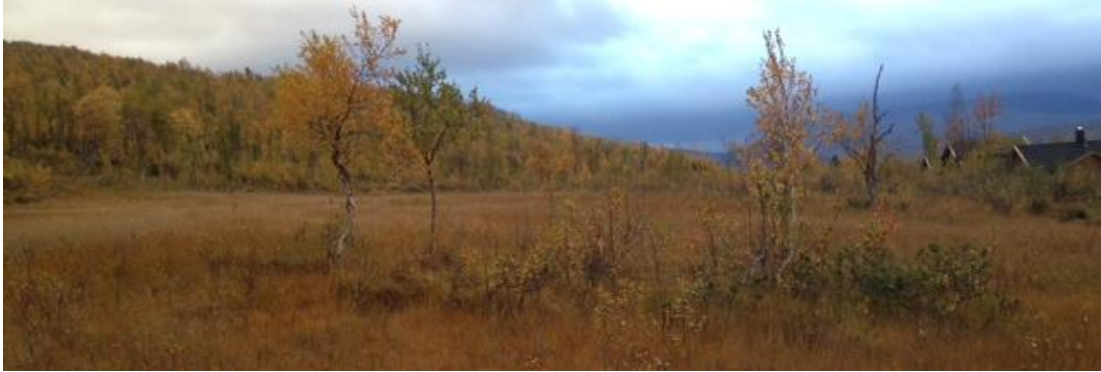
Bild från fältbesöket 130916. Den stora myrmarken norr om befintlig bebyggelse.

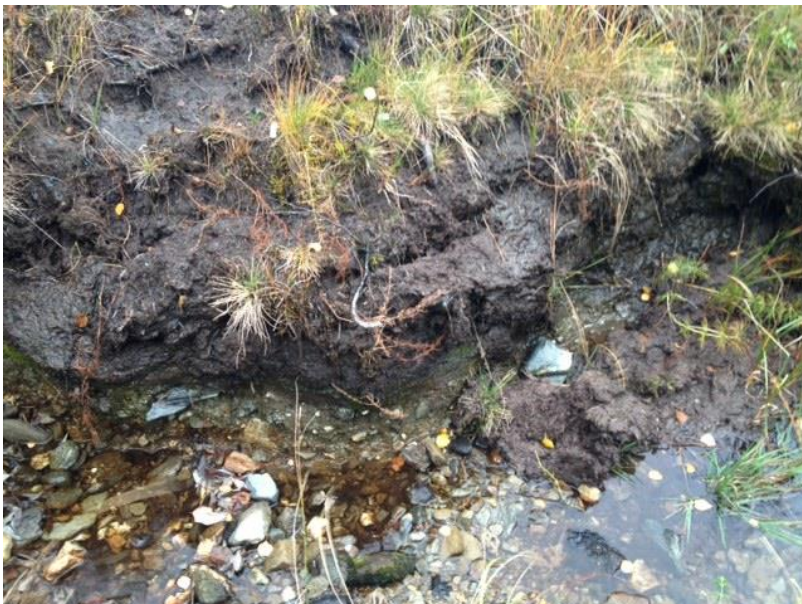
Norr om befintlig bebyggelse finns en större myrmark som är förhållandevis plant. Denna myr har torv i ytan med mäktigheter på ca 0.5 till 1.0 meter, se bild nedan.

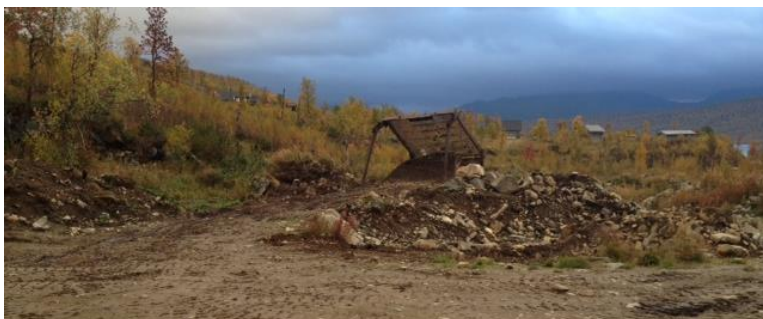
I områdets nordvästar delar är lutningsförhållanden lokalt mycket brantare med stora höjdskillnader på rätt korta avstånd. Lokalt förekommer bergstup och branta jordslänter Längs fjälljokken är markytorna förhållandevis plana så även där det idag är en yta för jordhantering med en harpa, grusplaner etc, se bild nedan.

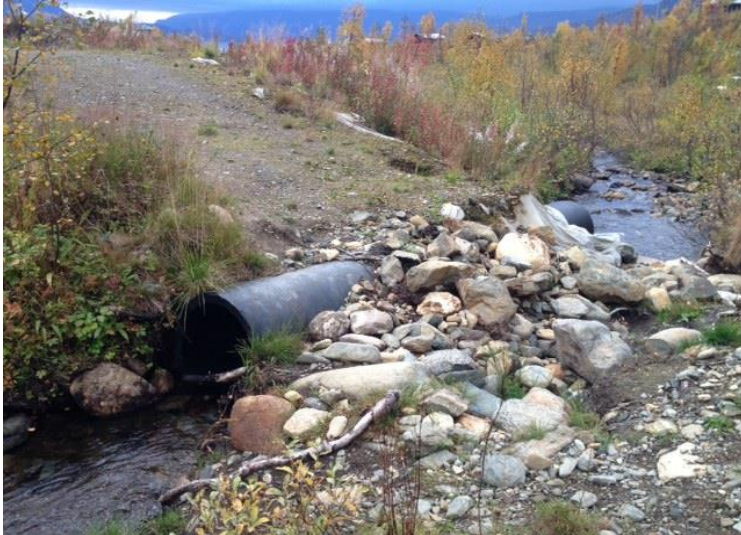
Inom det västra området finns det några befintliga vägar som har trummor där vägarna passerar vattendrag, se bilden nedan

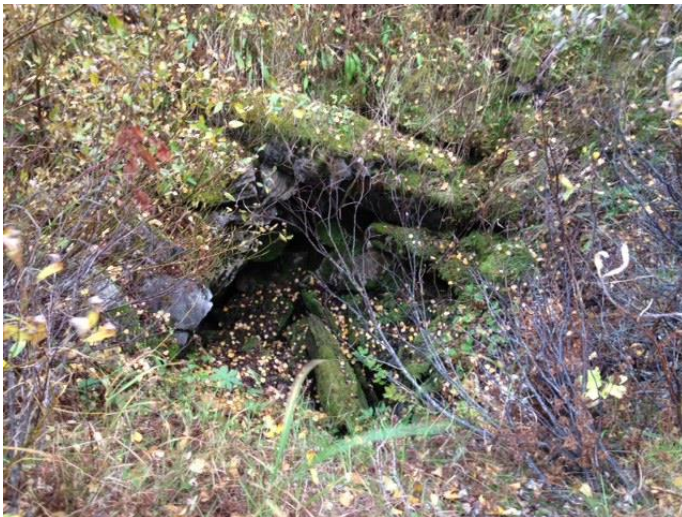
Inom området rakt norr om befintlig camping så finns det tre distinkta grottslukhål. I ett av dem finns idag en vattenförsörjningsanläggning som använder vattnet i grottorna som råvatten.

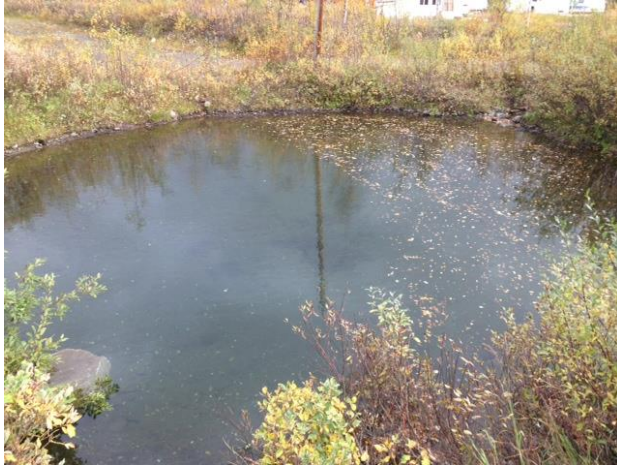
Detta område utgörs idag delvist av en vattenspegel från et tidigare fiskedam, se bild nedan. Denna grop måste fyllas upp med grova friktionsjordar som packas i lager upp till en vald grundläggningsnivå. På denna packade fyllning kan grundläggning med en platta utföras.
