Utredning för detaljplan, del av Björkfors 1:598 m fl (Solbacken), Hemavan

ÖVERSIKTLIGA GEOTEKNISKA FÖRUTSÄTTNINGAR FÖR EXPLOATERING

Uppdrag: 245360, Geoteknisk utredning Solbacken, Hemavan

Titel på rapport: Översiktliga geotekniska förutsättningar för exploatering

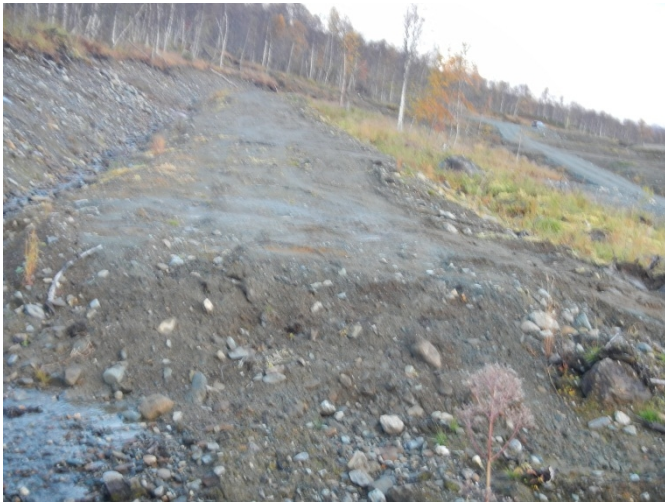
Inom hela planområdet har kalhuggning av i det närmaste all skog utförts. I de område där vegetation finns kvar dominerar marken av mindre fjällbjörkar och gräs växer i ytan samt att mindre ytblock finns i ytan, se figur 2. Innan avverkning hade utförts bestod vegetationen av kraftig och högvuxen fjällbjörkskog, att döma av de avverkningsrester som finns kvar och anslutande skogsmark.

Figur 2 Vegetation inom planområdet.

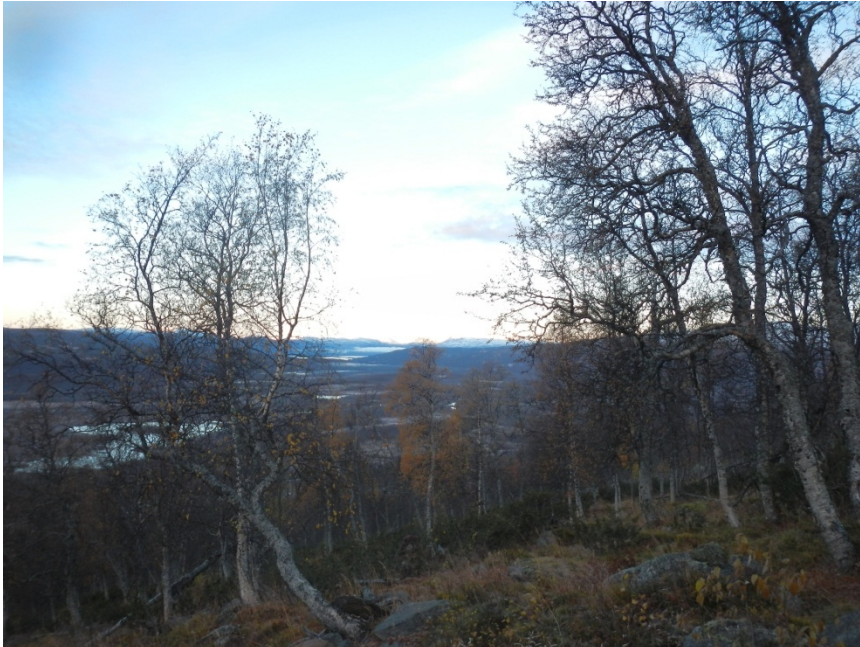
Torrare partier inom området domineras av fjällbjörkar och enstaka enris samt att flertalet mindre block syns i ytan, se figur 3.

Figur 3 Vegetation i torrare delar med enris och fjällbjörkar.

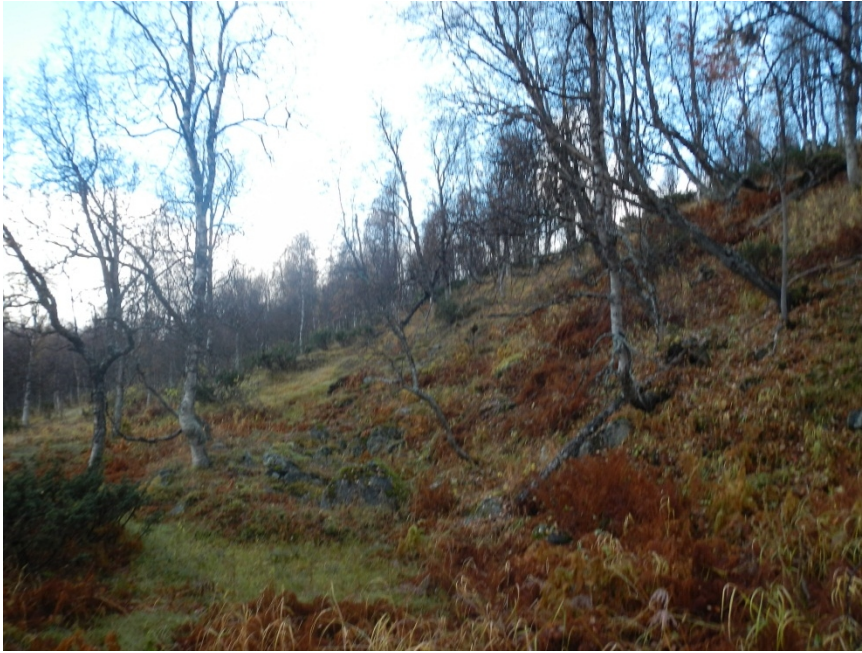
Figur 4 Vegetation i blötare delar. Gräsbevuxen mark med fjällbjörkar och ytblock.

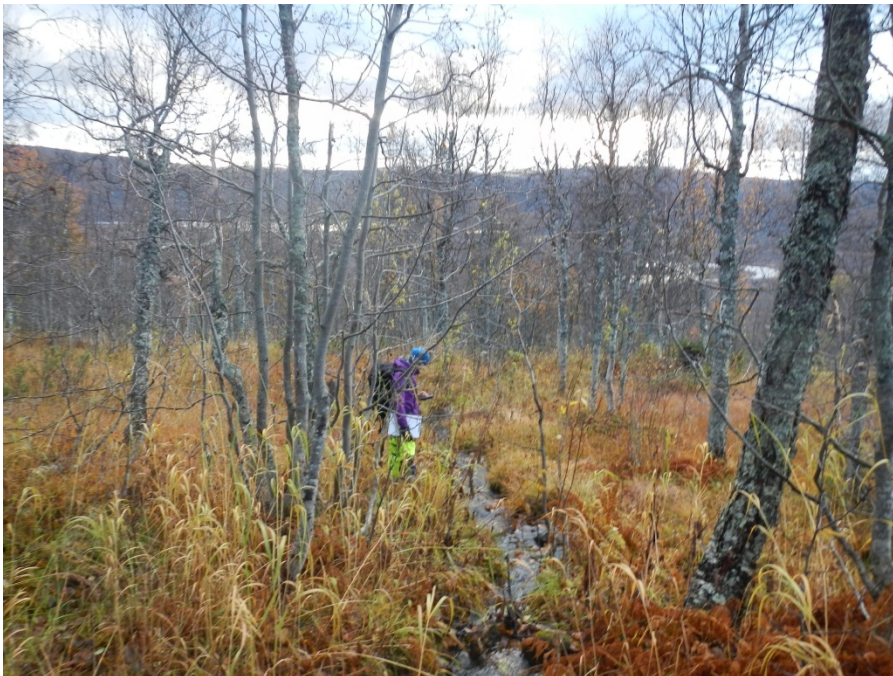
Figur 5 Vegetation i myrområden bestående av grästorv och björkar. I figuren syns även bäcken som rinner igenom området.
